## COMUNE DI VIGNOLA FALESINA

### PIANO REGOLATORE GENERALE

**CORREZIONE ERRORE MATERIALE del PRG  
art. 44 comma 3 L.P. 4 agosto 2015 n.15**

### RELAZIONE ILLUSTRATIVA

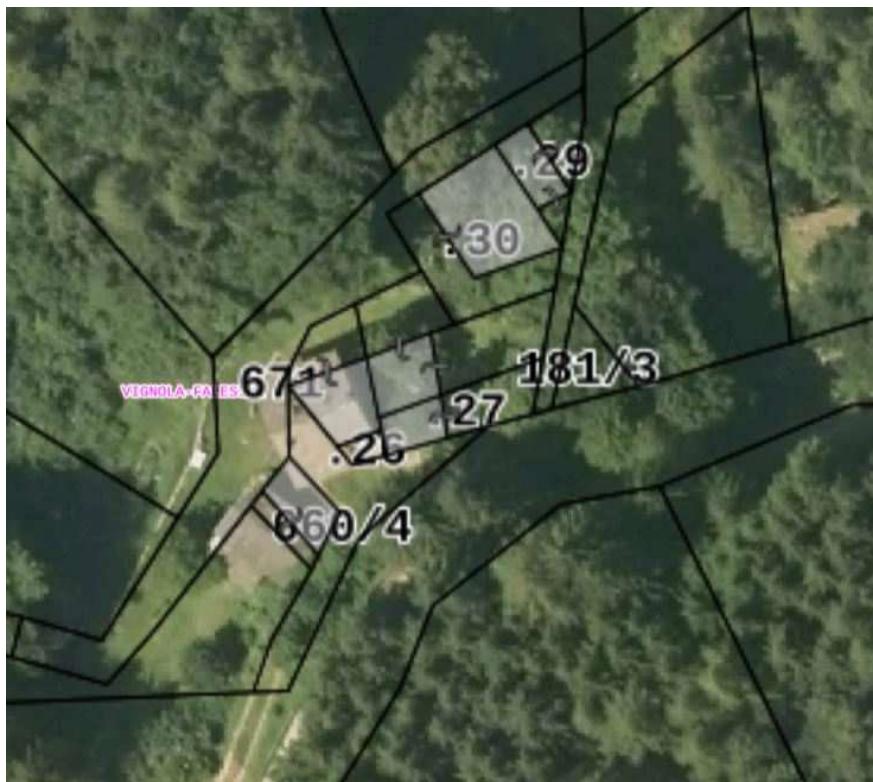
Figura 1\_ Sovrapposizione ortofoto - mappa catastale

Come verificato sia in sede di sopralluogo, che dalla sovrapposizione del rilievo con la mappa catastale e dalla sovrapposizione della mappa catastale con l'ortofoto si rileva, che la mappa catastale riporta particelle riferite ad edifici non più presenti in loco, quali le pp.ed 29 e 30 e che gli unici edifici esistenti si riferiscono alla p.ed. 24 (edificio di origine storica in muratura di pietra a vista) e pp.ed. 25/1, 25/2, 26 e 27 riferite ad edificio più recente (edificio in muratura intonacata al civile); inoltre si rileva che nella zona antistante quest'ultimo è presente un manufatto allo stato di rudere, di cui rimane in parte la muratura perimetrale in pietra.

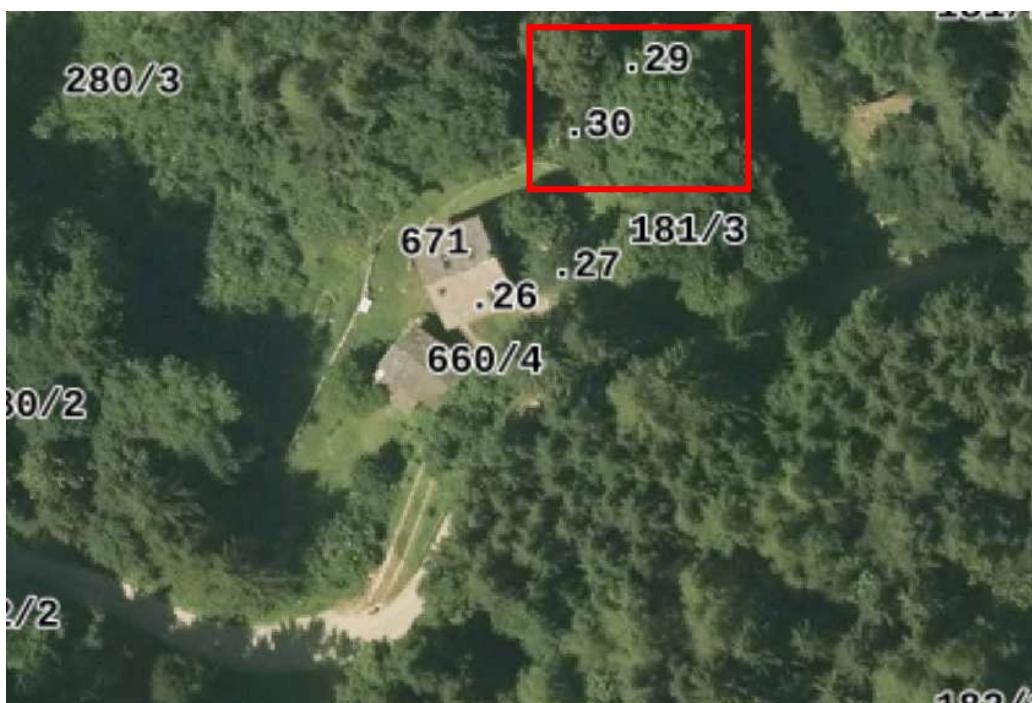
Figura 2\_ pp.ed. 29 e 30 non più presenti in loco

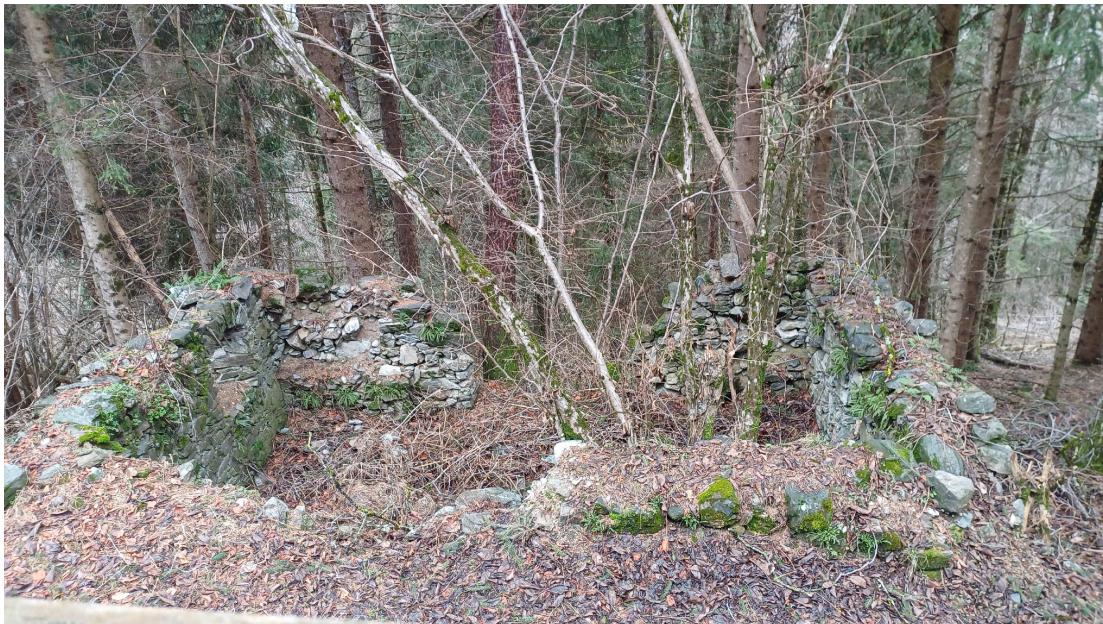
*Figura 3\_ Sedime ex p.ed. 31 (da catasto storico)*

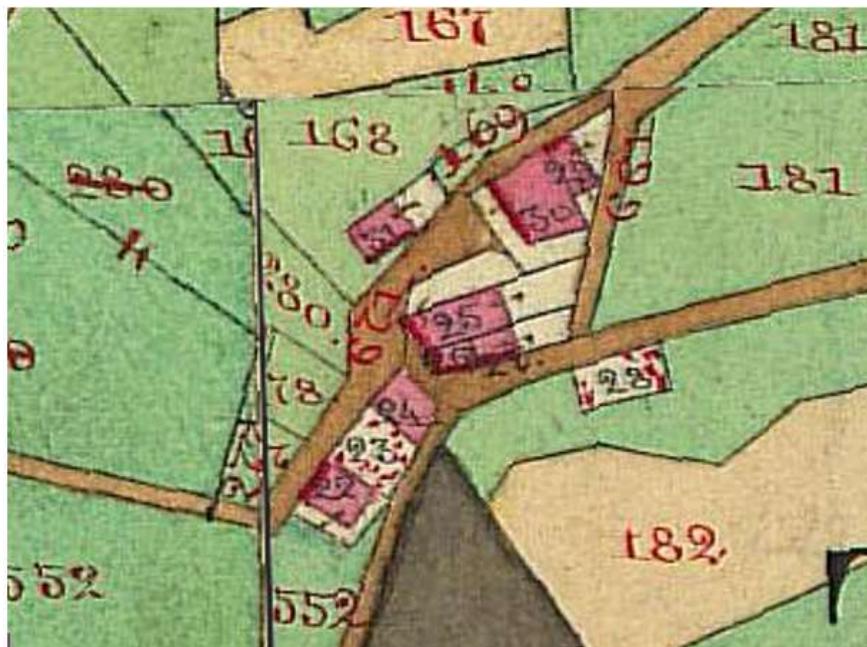
*Figura 4 Catasto storico*

Nella scheda n.25 – edifici storici sparsi – l'edificio oggetto della scheda è stato erroneamente collocato sulla p.f. 168/2 nella parte antistante alle pp.ed. 29 e 30 e questo ha contribuito a commettere l'errore nell'individuazione dei manufatti; al contrario sia la mappa storica, che il rilievo e le foto in loco, consentono di collocare il sedime dell'edificio corrispondente alla ex p.ed. 31 del catasto storico a valle dell'edificio più recente (intonacato) e a dimostrare che l'edificio storico schedato con scheda n.17 è in vero la p.ed. 24. Tale assunto è altresì confermato dalla descrizione dell'edificio storico in scheda n.17 che corrisponde senza alcun dubbio all'edificio in p.ed.24 presente in loco.

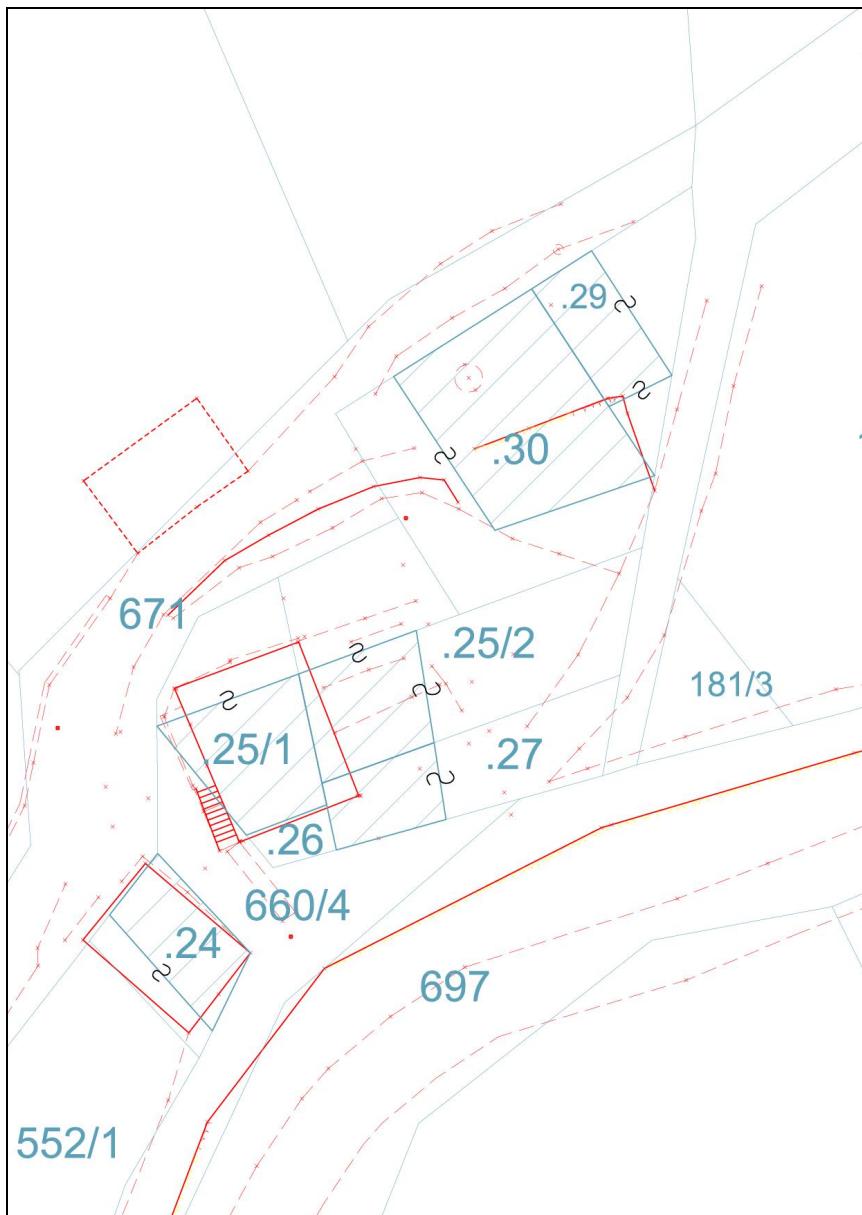
Figura 5\_ Sovrapposizione rilievo (rosso) - mappa catastale (blu);  
edificio tratteggiato in rosso identificato come ex p.ed. 31 dal catasto storico.

La sovrapposizione del rilievo e della mappa catastale, evidenzia l'errore commesso nella schedatura dell'edificio storico.

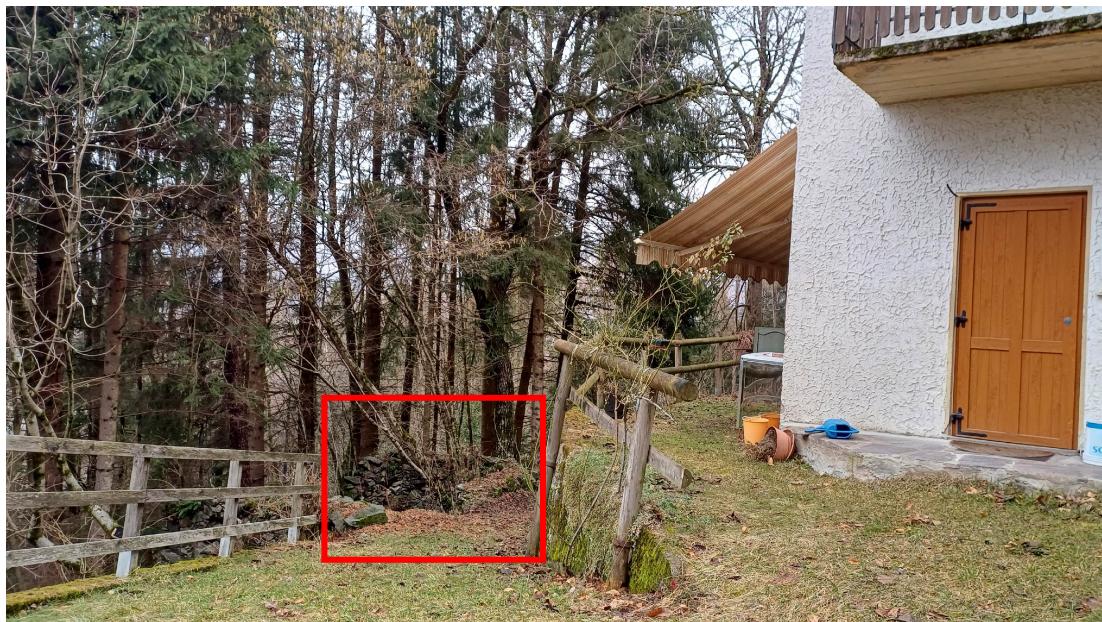
Figura 6\_localizzazione ex p.ed. 31 (catasto storico) e sulla dx pp.ed. 25/1,25/2,26 e 27 (edificio erroneamente individuato quale unità edilizia soggetta a risanamento)

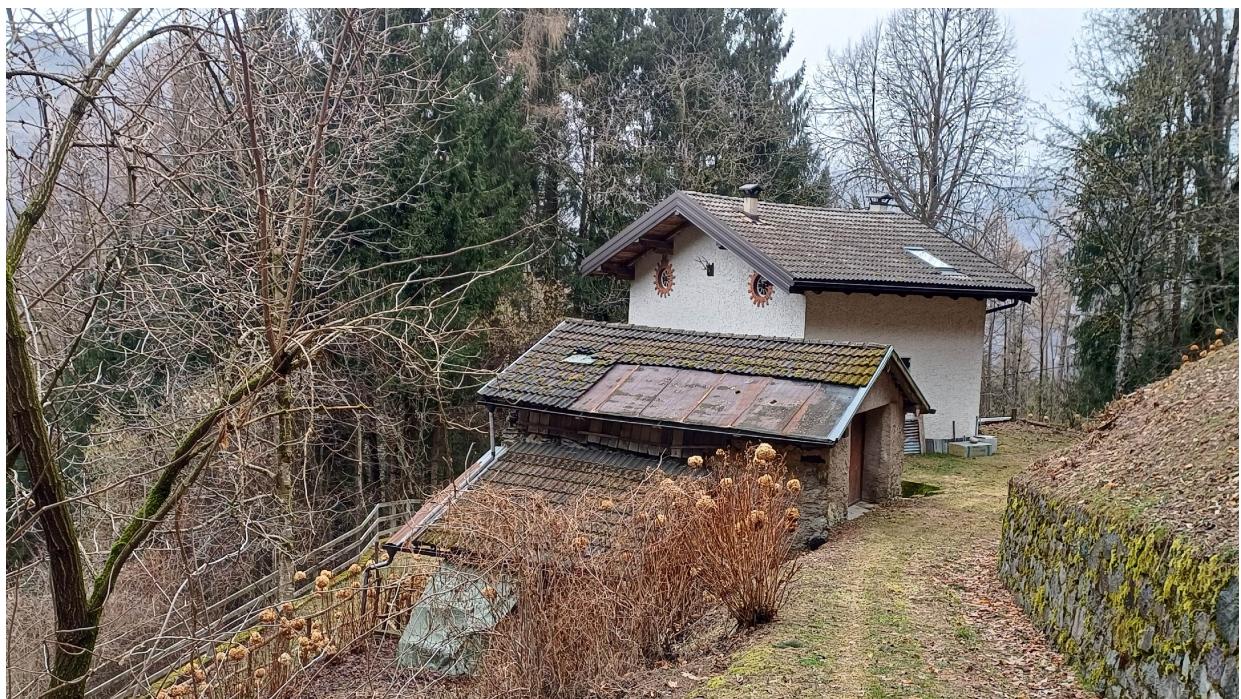
Figura 7\_Vista d'insieme della p.ed. 24 in primo piano (unità edilizia oggetto della scheda n.17) e delle pp.ed. 25/1,25/2,26 e 27 (foto dimostrativa della mancata presenza delle pp.ed. 29 e 30)

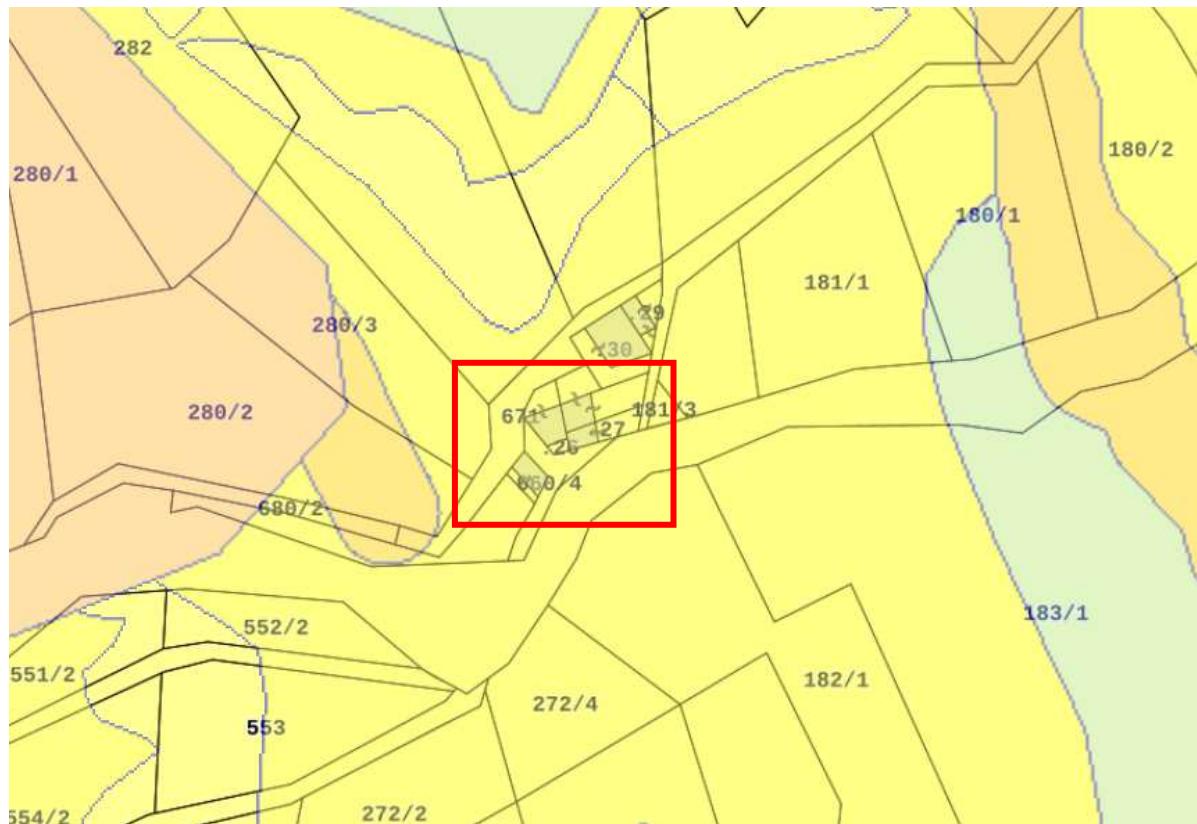
Figura 10\_Carta di sintesi della pericolosità – P2 penalità bassa

Per quanto riguarda la Carta di Sintesi della Pericolosità l'area ricade in zona P2 crolli, P1 Lito-geomorfologica e P1 Incendi boschivi.

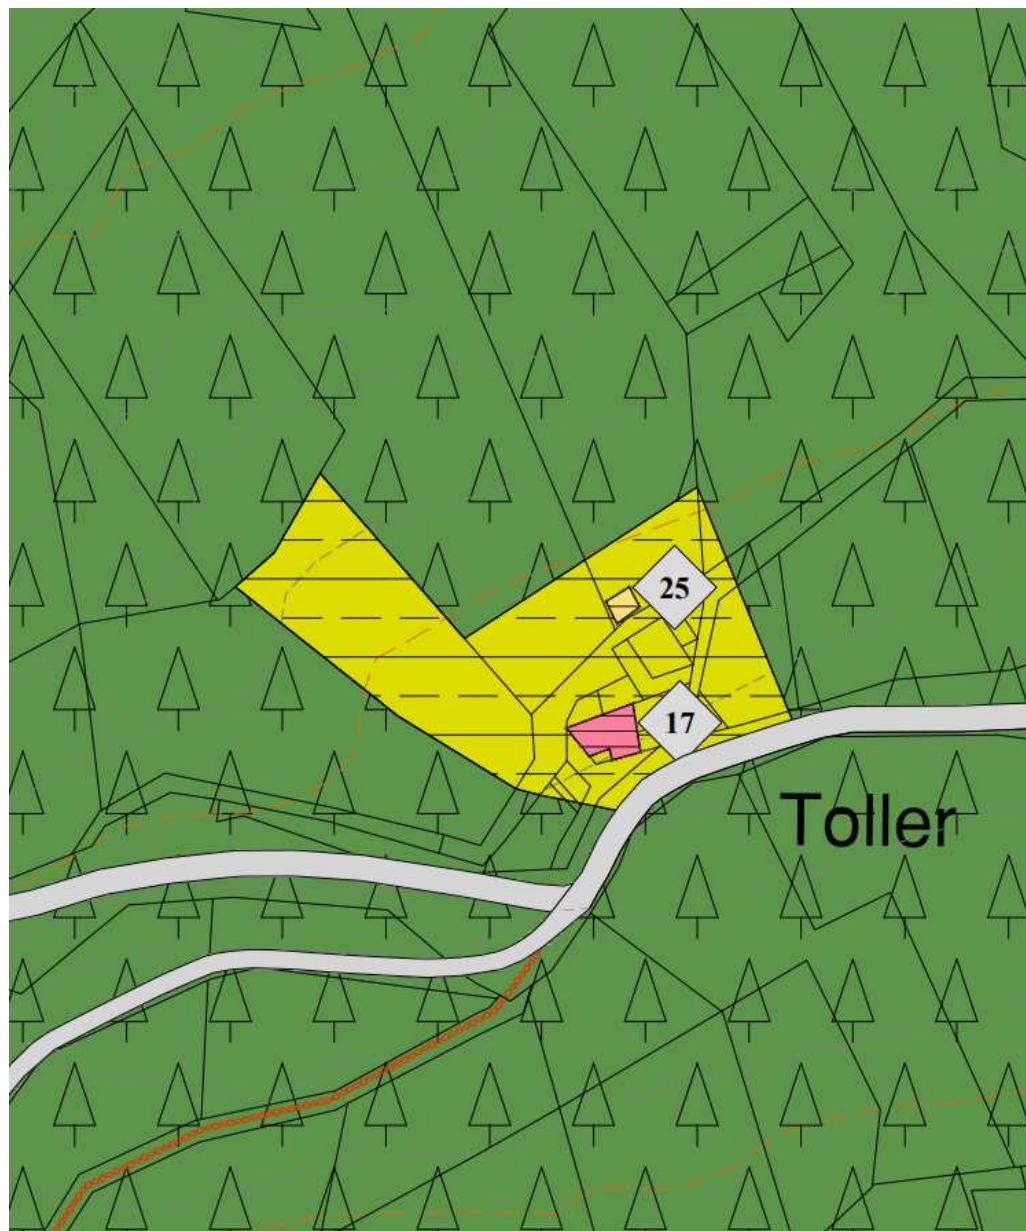
**PRG VIGENTE**

In cartografia e nella scheda n. 17 variante 2005 – edifici storici sparsi, è stata erroneamente attribuita la categoria risanamento conservativo alle pp.ed. 25/1, 25/2, 26 e 27 c.c. Falesina anziché alla p.ed. 24 c.c. Falesina.

La cartografia del PRG vigente individua l'edificio di cui alle pp.ed. 25/1, 25/2, 26 e 27 come edificio storico sparso, soggetto alla categoria di intervento risanamento, rimandando alla schedatura n.17 ed il rudere antistante come edificio storico sparso per il quale non è prevista ricostruzione, rimandando alla scheda n.25; la p.ed. 24 individua un edificio ricadente in area agricola di tutela ambientale di cui all'art.69 delle vigenti NTA.

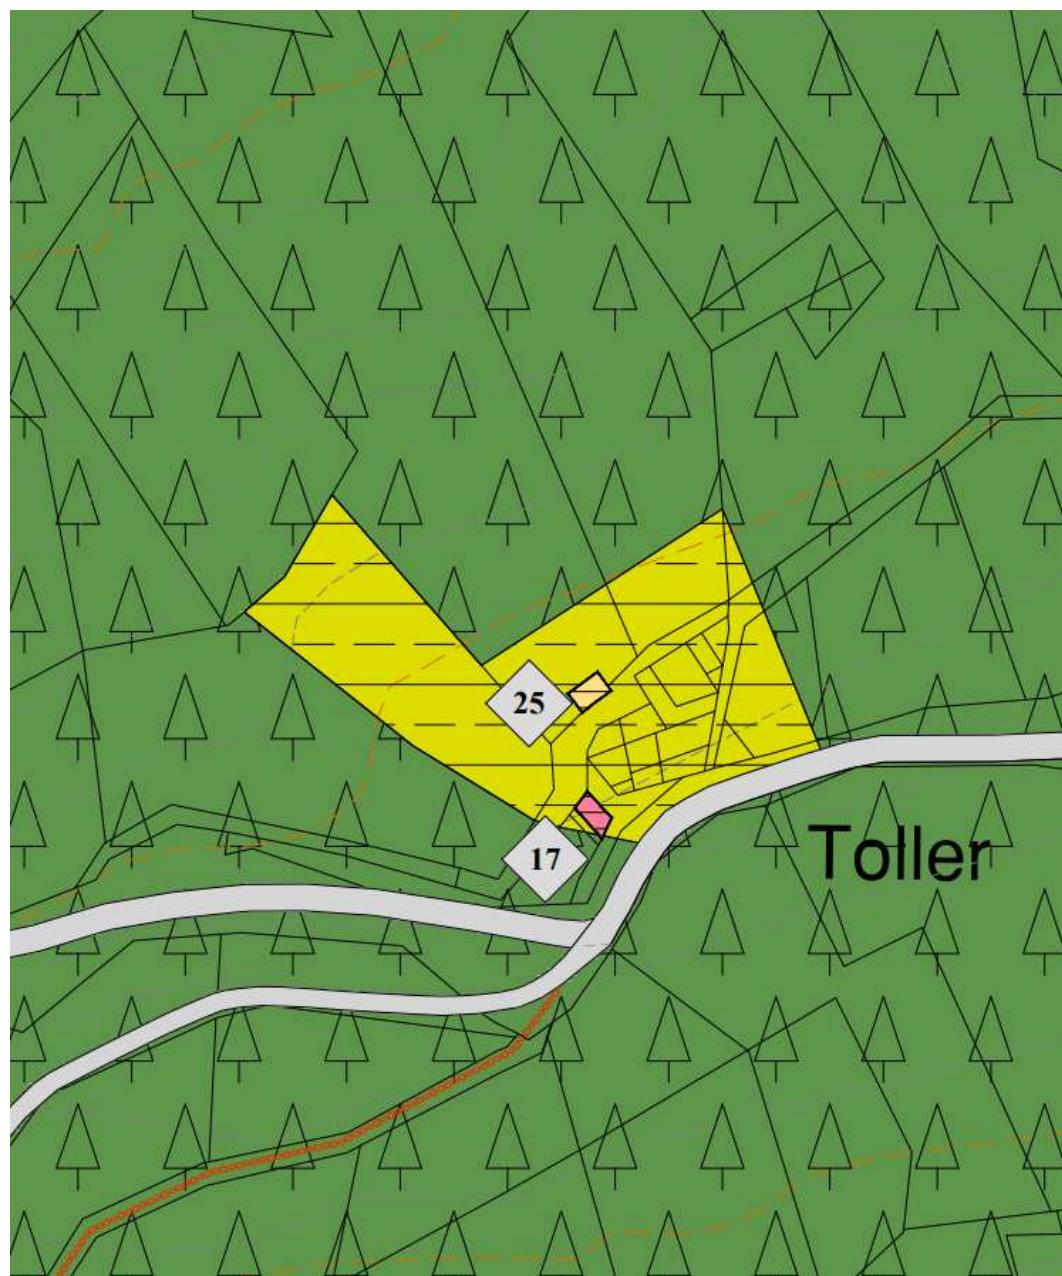
**PRG RETTIFICA CARTOGRAFICA**

*La rettifica consiste nell'adeguamento della cartografia di PRG con l'esatta individuazione della p.ed. 24 (edificio storico soggetto a risanamento conservativo) e la relativa scheda, e nell' attribuzione della destinazione urbanistica "zona agricola di tutela ambientale" alle pp.ed. 25/1, 25/2, 26 e 27.*

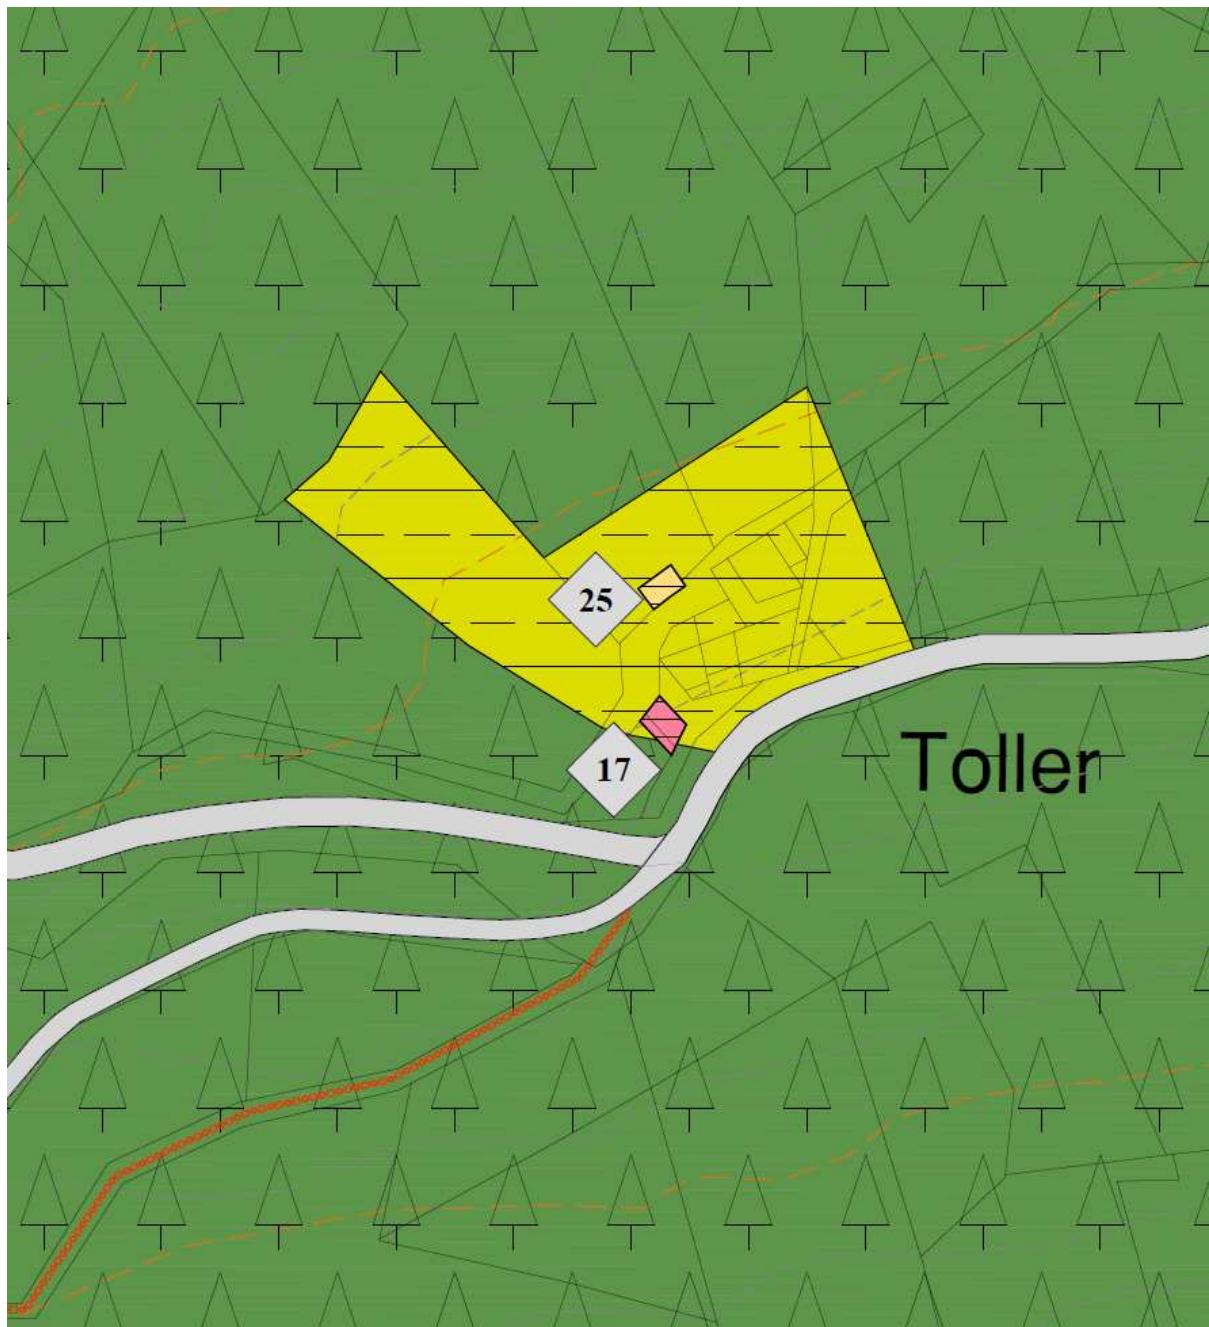
**PRG RETTIFICA CARTOGRAFICA**

Per quanto riguarda la rappresentazione cartografica dell'edificio di cui alla p.ed. 24, sono state aggiornate le cartografie indicate alla documentazione di rettifica con l'individuazione integrale del sedime catastale al fine di ricoprendere anche la porzione catastalmente aggraffata.

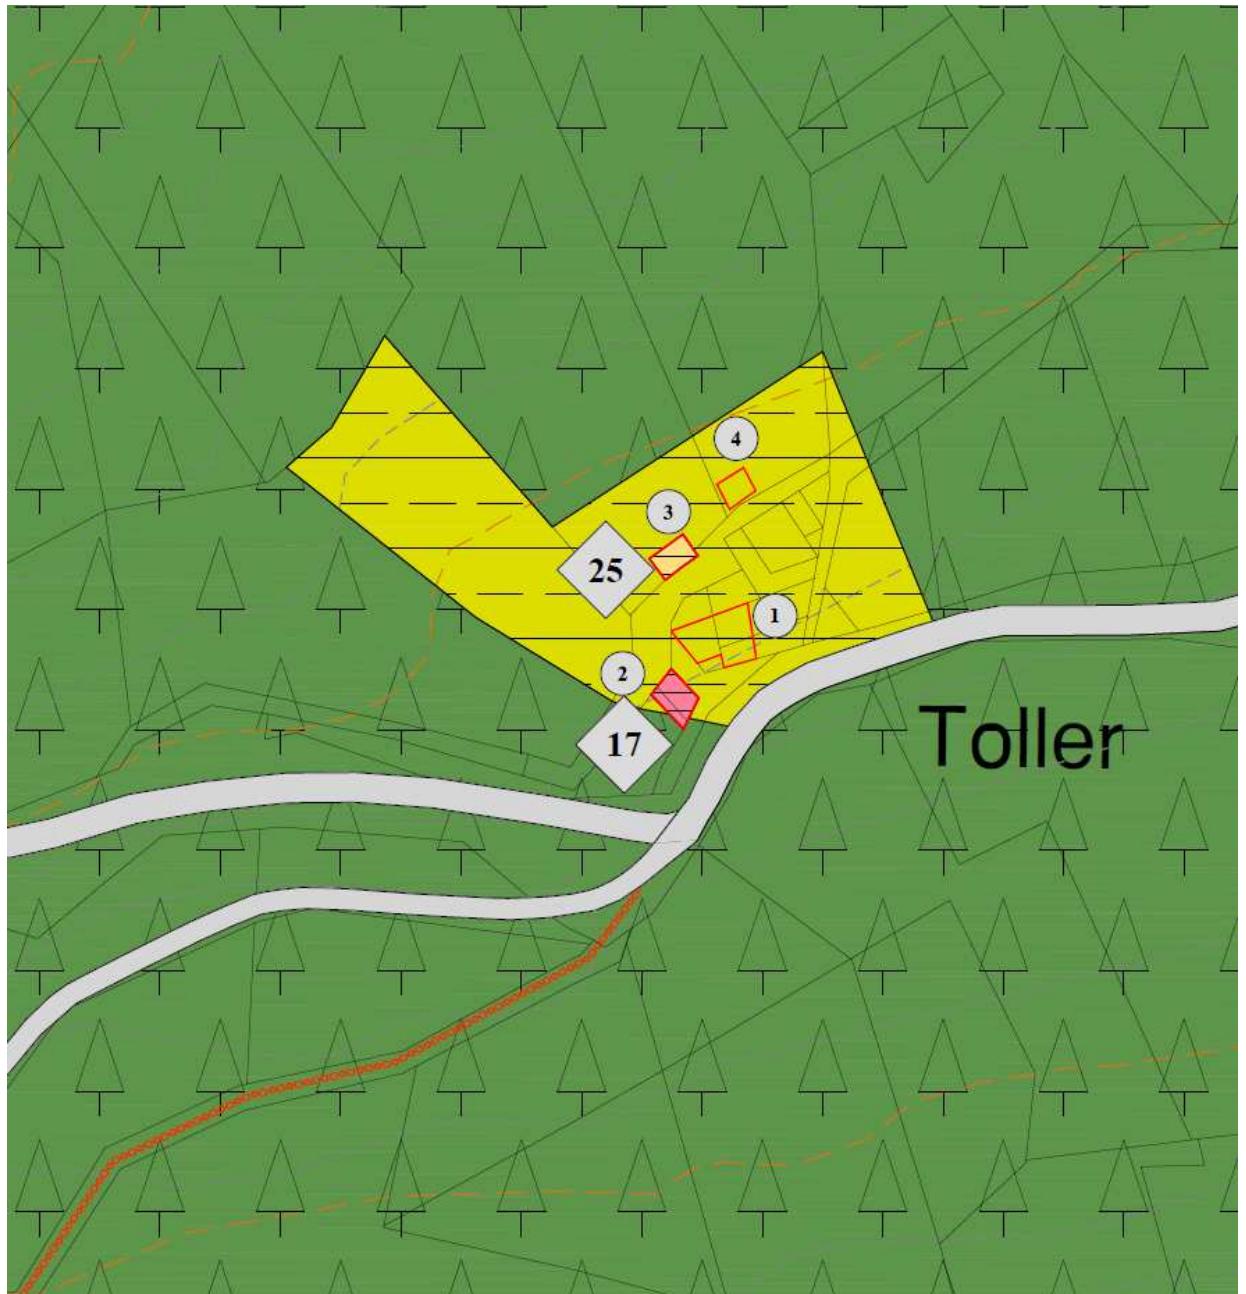
**PRG RAFFRONTO**

Di seguito si riportano gli estratti cartografici di raffronto e di variante modificati secondo quanto sopra indicato.
